MERIKASARMIN JULKISIVUKUNNOSTUKSET

MERIKASARMI
(Carl Ludwig Engel 1817-36)
Senaatti-kiinteistöt

MERIKASARMIN JULKISIVUKUNNOSTUKSET
pää- ja arkkitehtisuunnittelu

205
1/2
arkkitehdit mustonen oy 2013-16

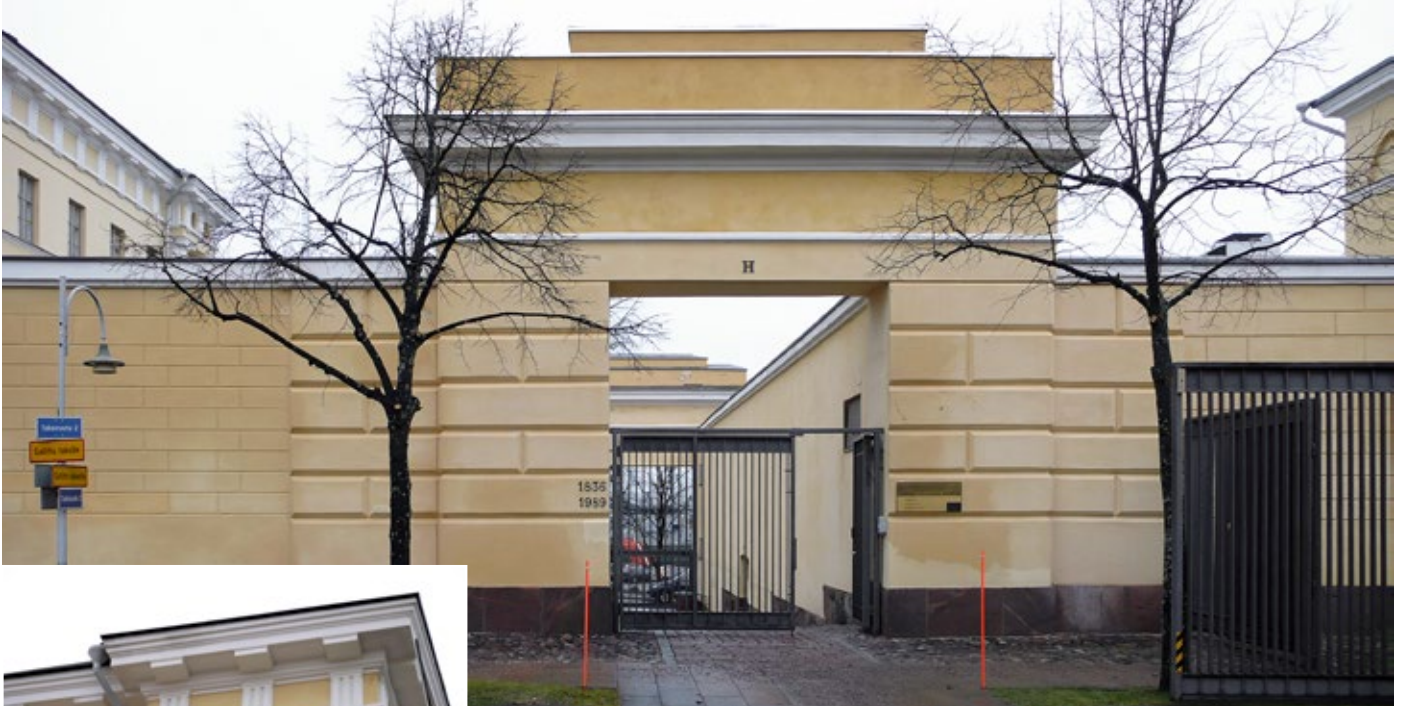
↑ Läntinen eteläportti kunnostuksen jälkeen. amoy 2013

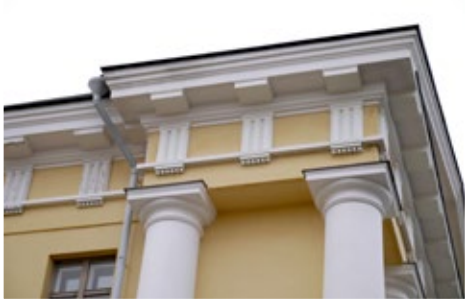
- ← Kuva 1. Itäisen upseerirakennuksen kipsikoristeet ja räystäslista korjauksen jälkeen. amoy 2013
 Kuva 2. Itäisen upseerirakennuksen länsijulkisivun ulko-ovi ja ikkuna kunnostuksen jälkeen. amoy 2013
 Kuva 3. Ikkunanpuite kunnostettavana Keittiöpihan huoneeseen perustetulla verstaalla. amoy 2013
 Kuva 4. Itäisen keittiöpihan porras korjauksen jälkeen. amoy 2013

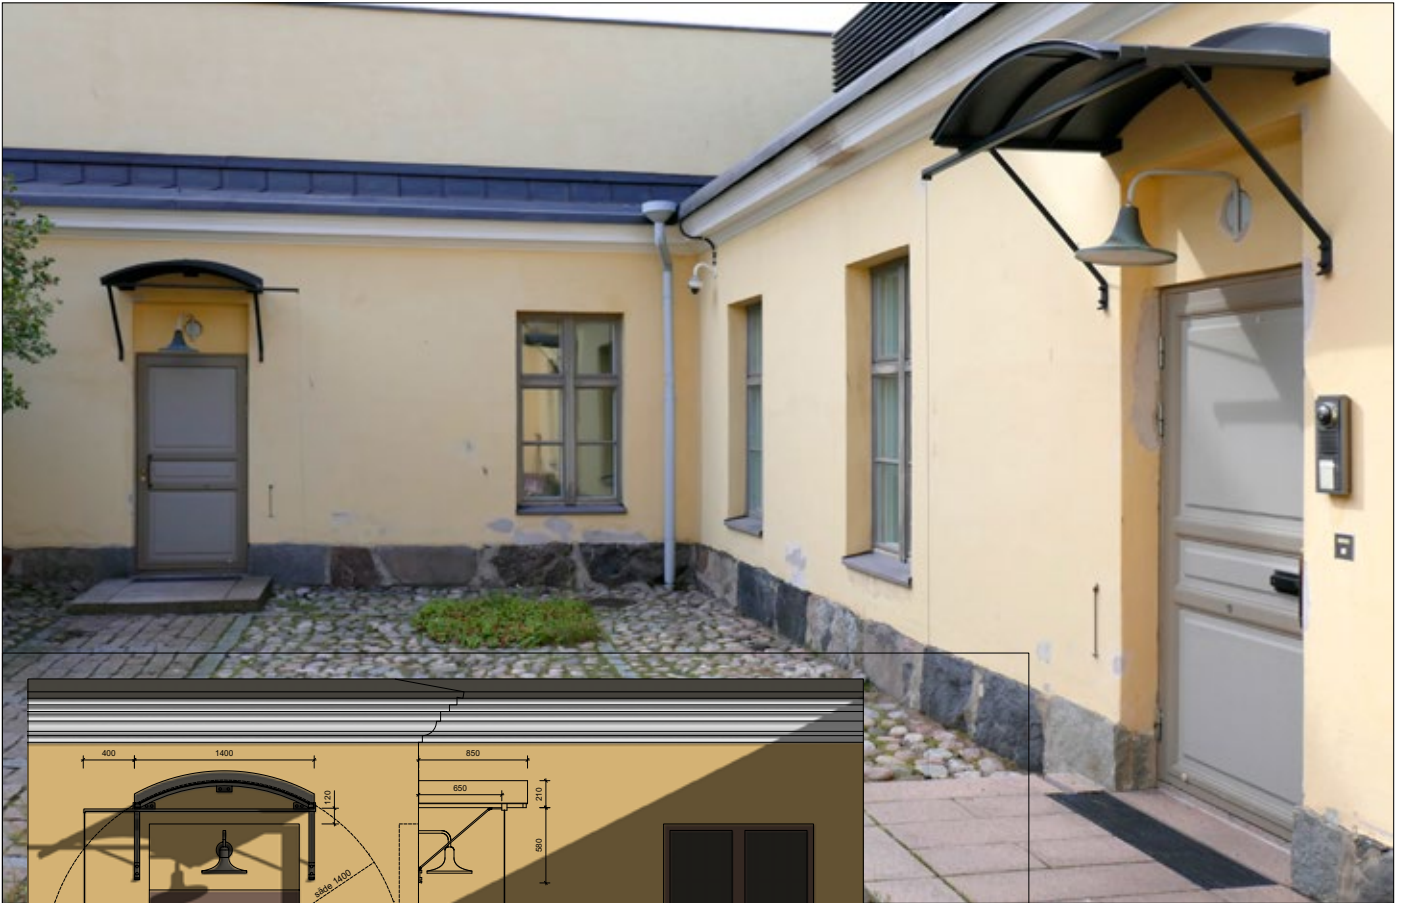
↑ Sisäänkäyntikatokset valmiina. amoy 2016

Vuosina 2015 korjattiin yksi Itäisen keittiöpihan ulko-ovista. Koska keittiöpihojen ovet täysin suojaamattomina olivat kovalla säärasituksella toteutettiin vuonna 2016 keittiöpihojen sisäänkäyntien yläpuolelle vanhaan arkkitehtuuriin sovitettua katokset.
