HVITTRÄSK, ETELÄTERASSI JA LÄNTINEN TUKIMUURI

HVITTRÄSK
(Gesellius-Lindgren-Saarinen 1903)
Senaatti-kiinteistöt

ETELÄTERASSI JA LÄNTINEN TUKIMUURI korjaus 2016
pää- ja arkkitehtisuunnittelu

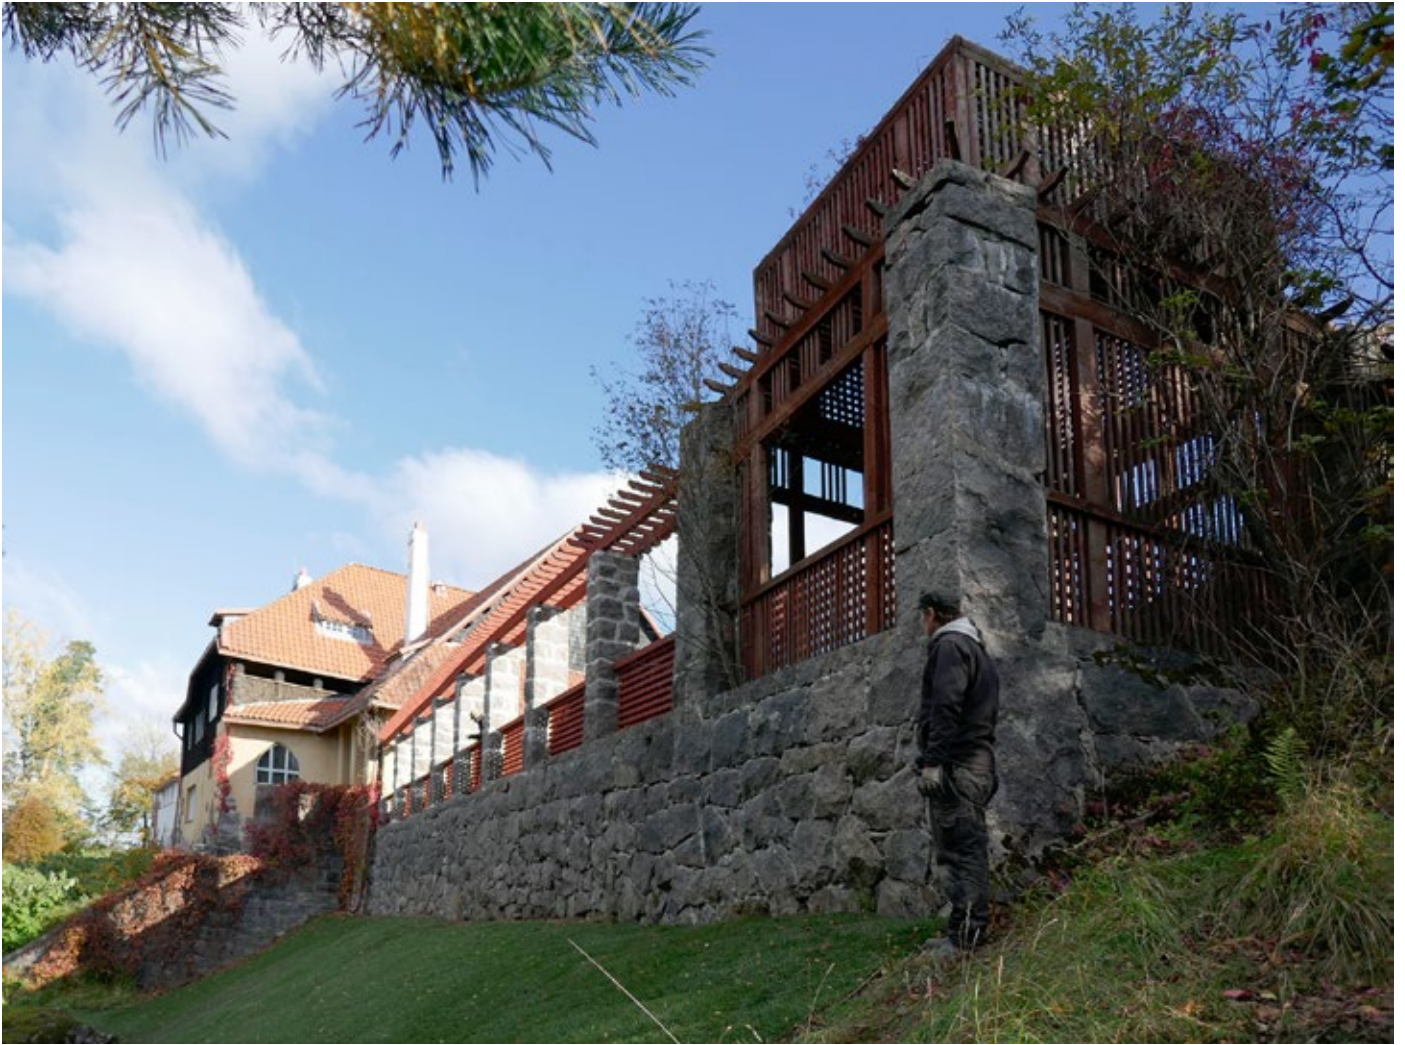
↑ Eteläterassin läntinen tukimuuri alarinteen puolelta korjauksen jälkeen. amoy 2016

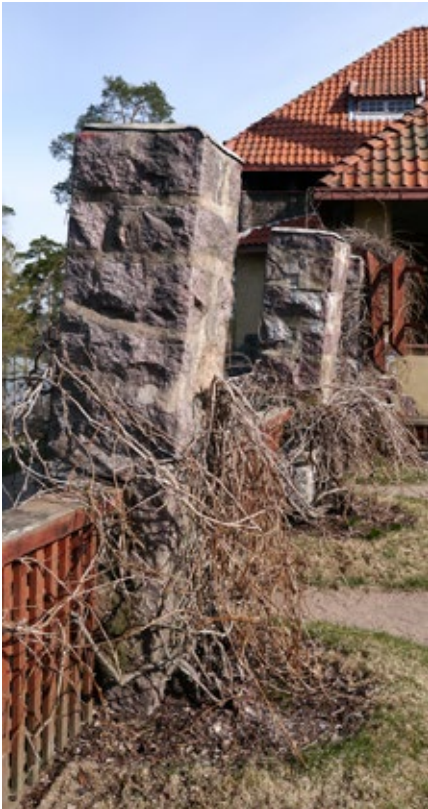
↓ Eteläterassin pilarit ennen kunnostusta. amoy 2014

Tukimuurin pullistuminen oli ollut ongelmana vuosien ajan ja muurin alaosa oli liikunut paikaltaan. Jopa muurin osittainen romahtaminen oli mahdollista. Muurikunnostuksen lopullinen toteutus pystyttiin ratkaisemaan vasta kun tilanne purkutöiden myötä paljastui. Taustarakenteen osoittauduttua ongelmalliseksi päädyttiin laajaan purkuun.

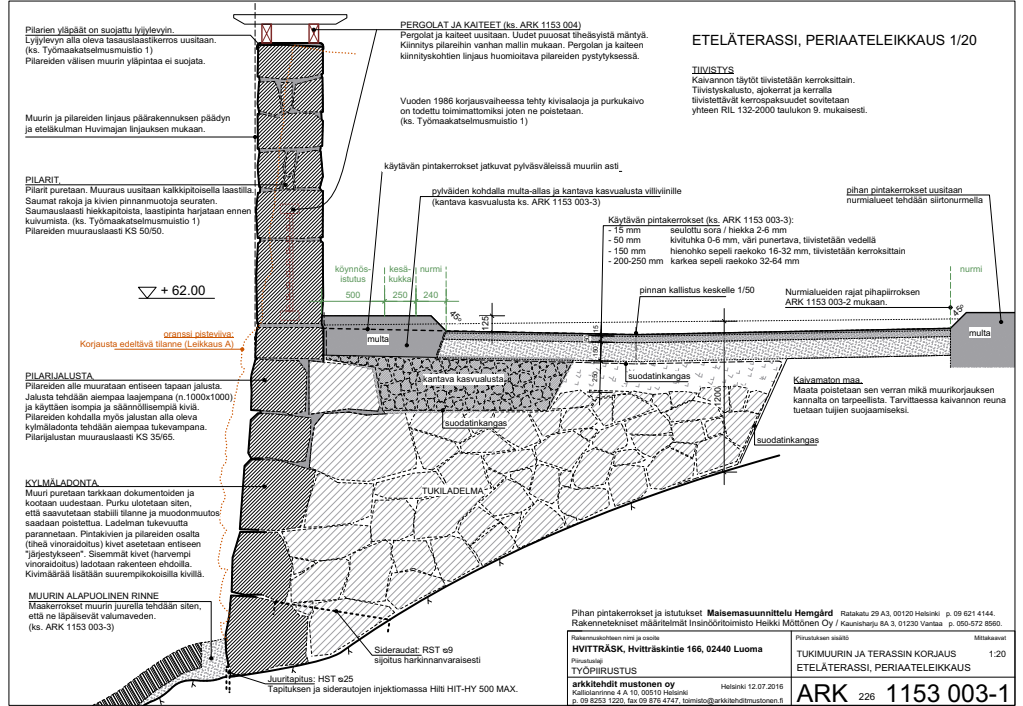
→ Periaateleikkausta tarkennettiin ko-ko työmaavaiheen ajan. Arkkitehti-piirustus sisälsi myös rakennesuunnitelmat (Ins.tsto Heikki Möttönen Oy) sekä maisemasuunnitelmien pääpiirteet (Maisemasuunnittelu Hemgård).

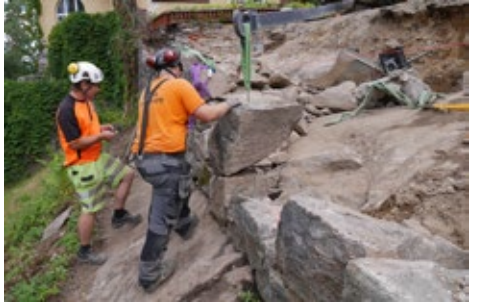
- ↑ Korjaustyöt teki Kivityö Kaseva Oy. amoy 2016
- ← Eteläterassin korjauksen jälkeen. amoy 2016
Entiset puiset pergola- ja aitarakenteet olivat melko uutta tekoa ja sään vaurioittamat. Uusien puurakenteiden oikean ulkonäön selvittämiseksi Hvitträskin pergolarakenteista tehtiin kattava selvitys.
- ↓ Eteläterassin läntinen tukimuri alarinteen puolelta korjauksen jälkeen. amoy 2016
