HVITTRÄSK, ATELJEEN KATTOIKKUNAT JA LÄNSILAPE

HVITTRÄSK
(Gesellius-Lindgren-Saarinen 1903)
Senaatti-kiinteistöt

ATELJEEN KATTOIKKUNAT JA LÄNSILAPE
pää- ja arkkitehtisuunnittelu

226
2/2
arkkitehdit mustonen oy 2016

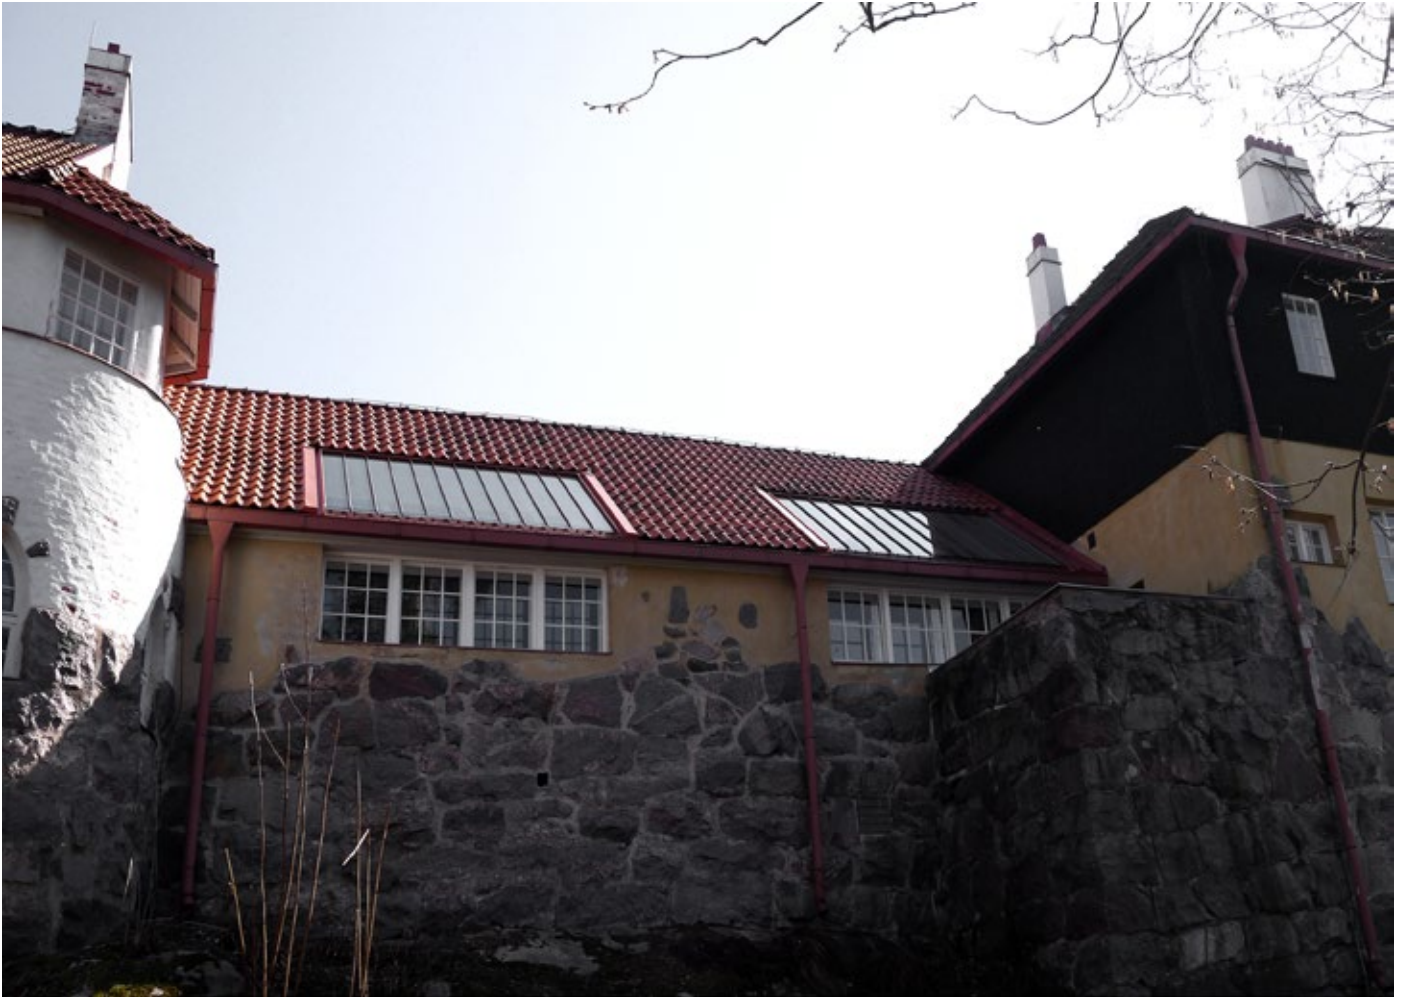
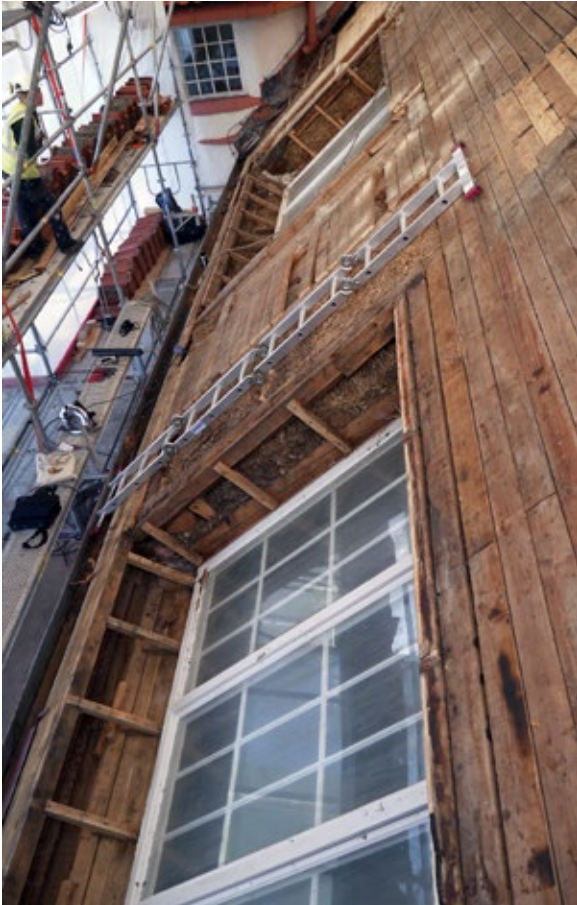
- ↑ Ateljeen kattoikkunat ja länsilape kunnostuksen jälkeen. amoy 2016
 ← Ateljeen kattoikkunat ja länsilape purkuvaiheessa. amoy 2015

Hvitträskin Ateljeen kattoikkunoissa oli vuosien ajan esiintynyt paljon kosteusongelmia. Kattoikkunoita oli myös vuosien aikana moneen kertaan muutettu ja rakenne oli rakennusfysikaallisesti erittäin haastava. Käytännössä kattoikkunat rakennettiin korjauksen yhteydessä pääosin uudestaan. Kattoikkunoiden kunnostuksen yhteydessä kunnostettiin koko länsilape. Vanhat kattotiilet ladottiin katon kunnostuksen jälkeen takaisin paikalleen.

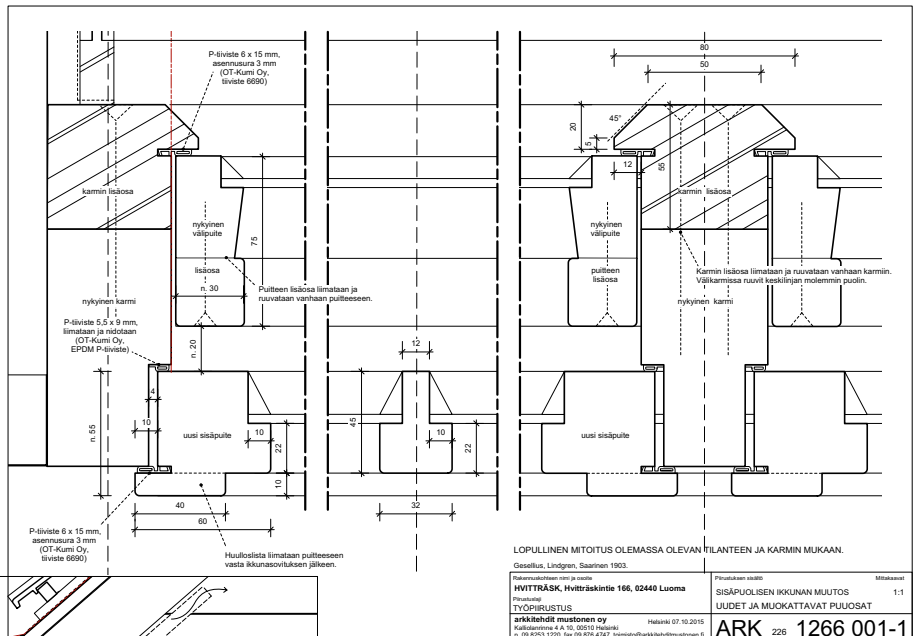
→ Sisäikkunan pitkittäisleikkaus. amoy 2015

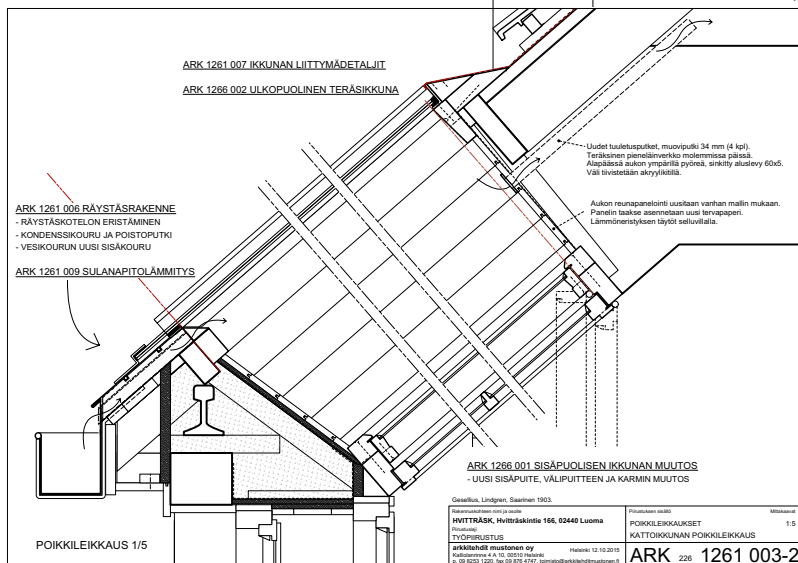
↓ Kattoikkunan poikkileikkaus. amoy 2015

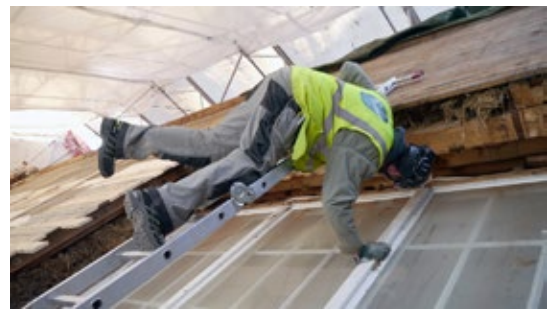
↓ Kunnostustyöt suoritti Ukri Oy.
kuva amoy 2016

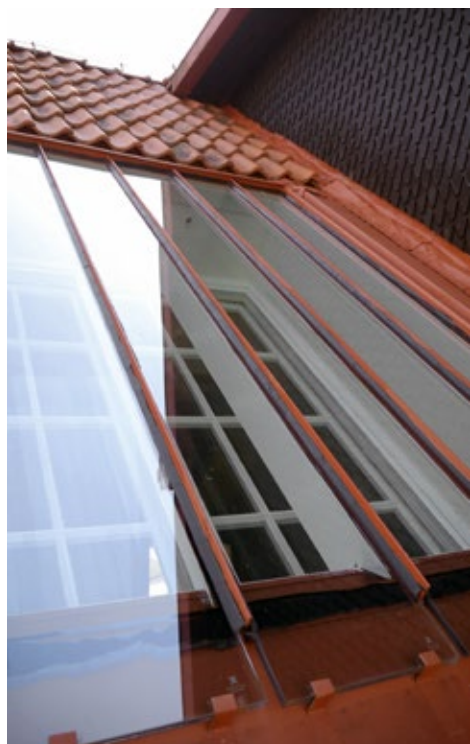
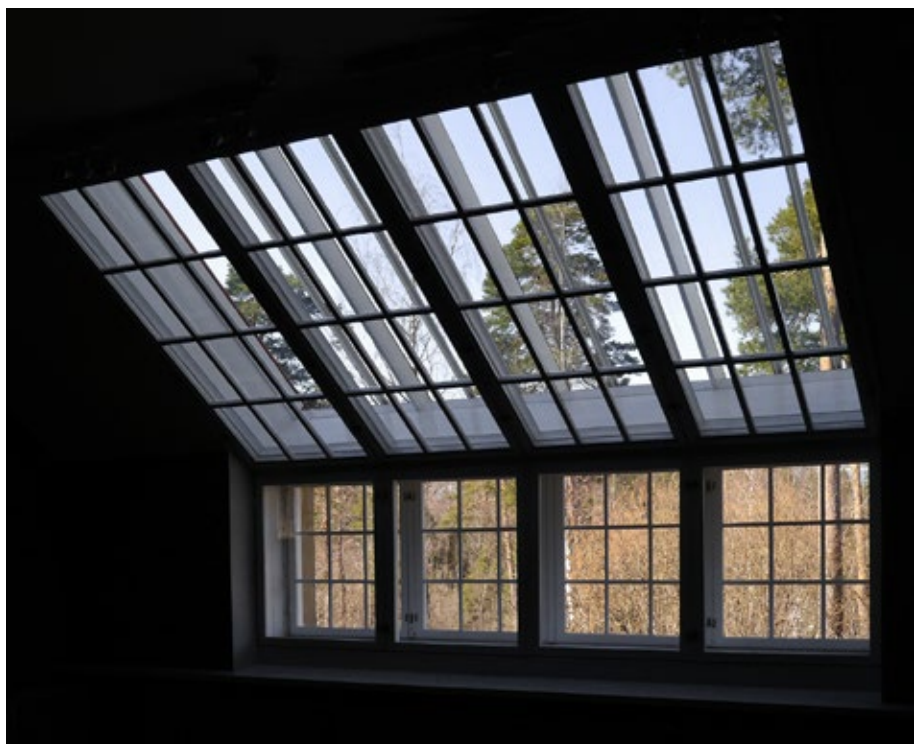
↓ Kattoikkunat kunnostuksen jälkeen. amoy 2016
