HVITTRÄSK, JULKISIVUTERVAUKSET JA -KUNNOSTUKSET

HVITTRÄSK
(Gesellius-Lindgren-Saarinen 1903)
Senaatti-kiinteistöt

JULKISIVUTERVAUKSET JA -KUNNOSTUKSET vuosina 2014-18	226
pää- ja arkkitehtisuunnittelu	1/2
arkkitehdit mustonen oy 2014-18

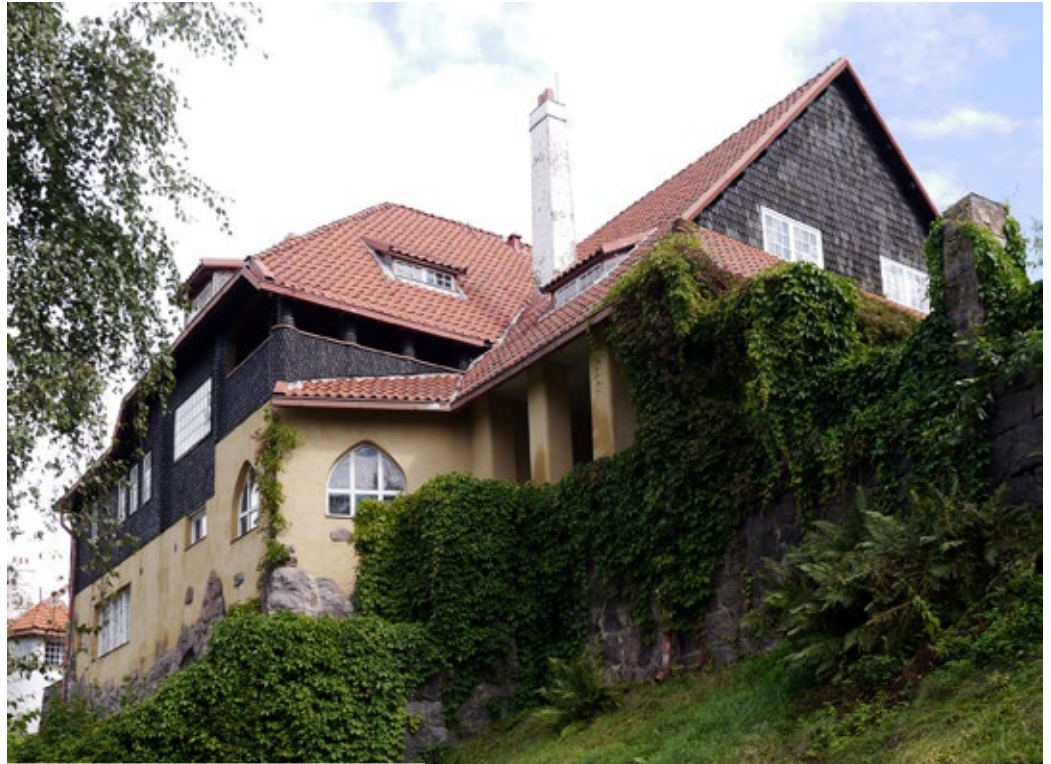
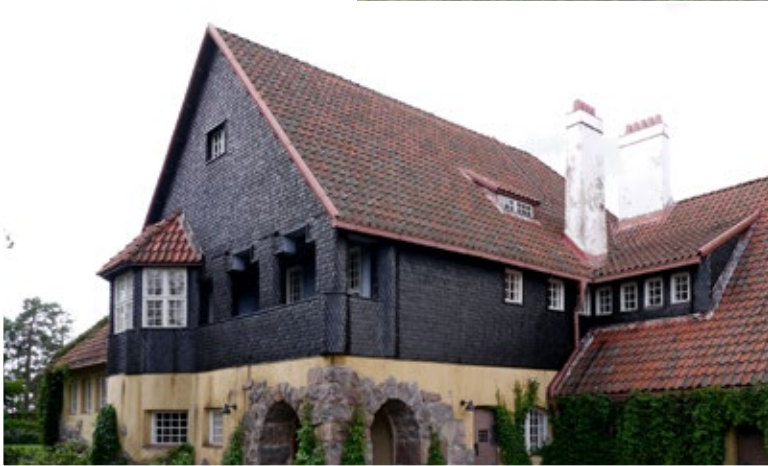
- Päärakennus Alaterassin puolelta tervauskunnostuksen jälkeen. amoy 2014
- ↑ Päärakennus Keskipihan puolelta tervauskunnostuksen jälkeen. amoy 2014
- ↓ Eteläpäädyn paanuja ennen kunnostusta. amoy 2014

Kesällä 2014 tervattiin ja kunnostettiin Päärakennuksen (v. 1903) paanuverhoillut seinäpinnat. Paanuja vaihdettiin lähinnä Eteläpäädyistä yhteensä 227 kpl.

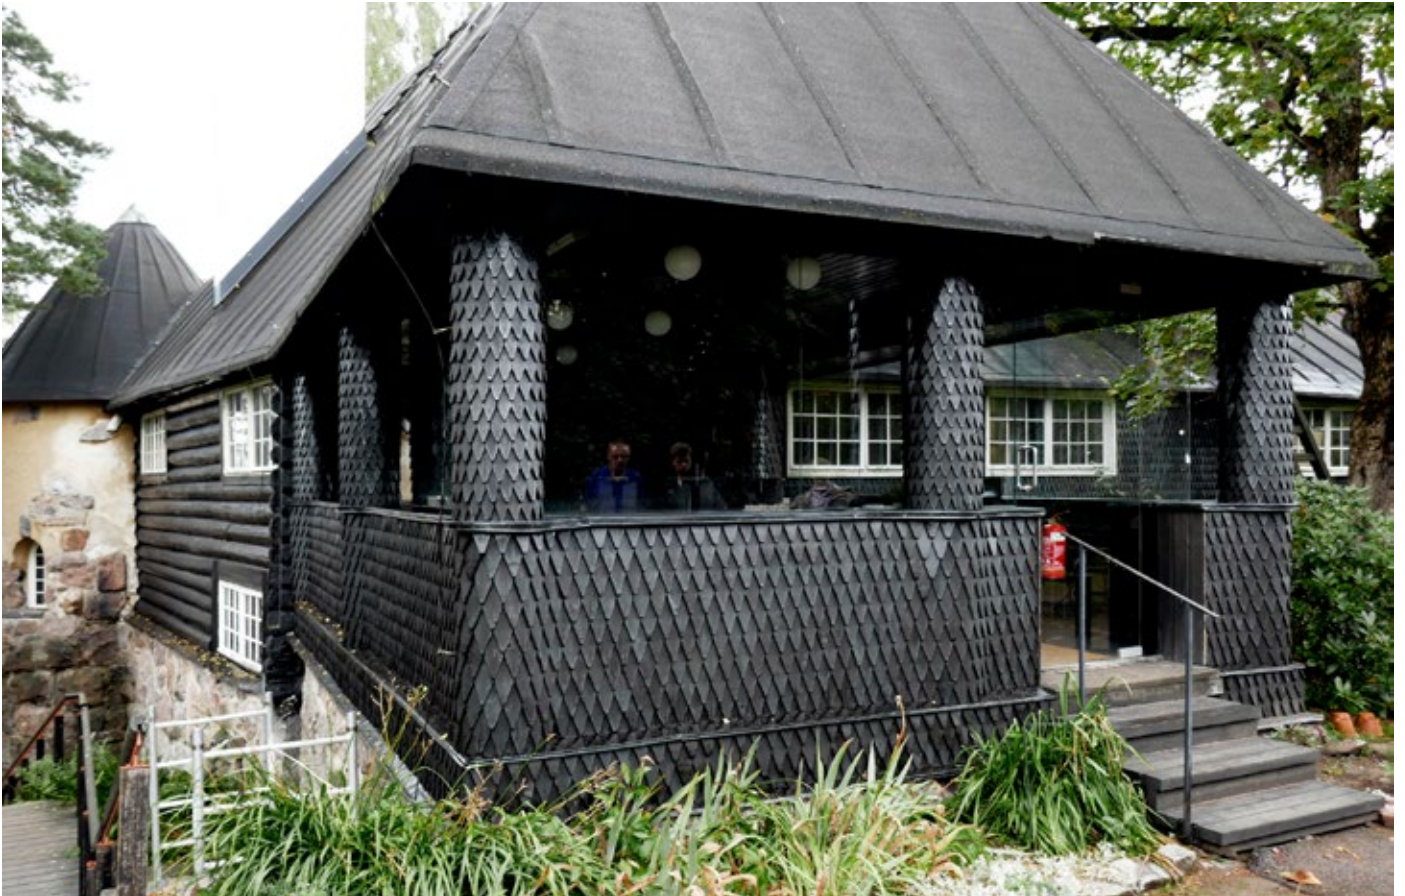
↑↓ Piharakennuksen julkisivuja tervauskunnostuksen jälkeen.
amoy 2016

Kesinä 2015 ja -16 tervattiin ja kunnostettiin Piharakennuksen (v. 1903), Autotalli- jääkellarirakennuksen (?) ja Taloussiiven (v. 1936 / 1970) hirsi-, paanuja lautajulkisivut. Paanuja vaihdettiin Piharakennuksen julkisivuista yhteensä 243 kpl. Piharakennuksessa jouduttiin tekemään myös hirsikunnostuksia.

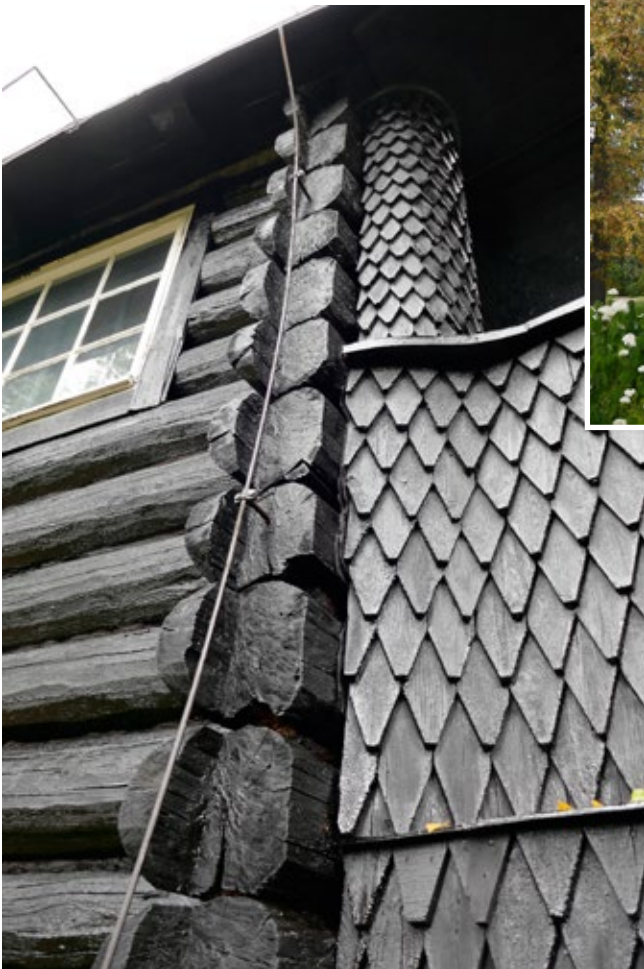
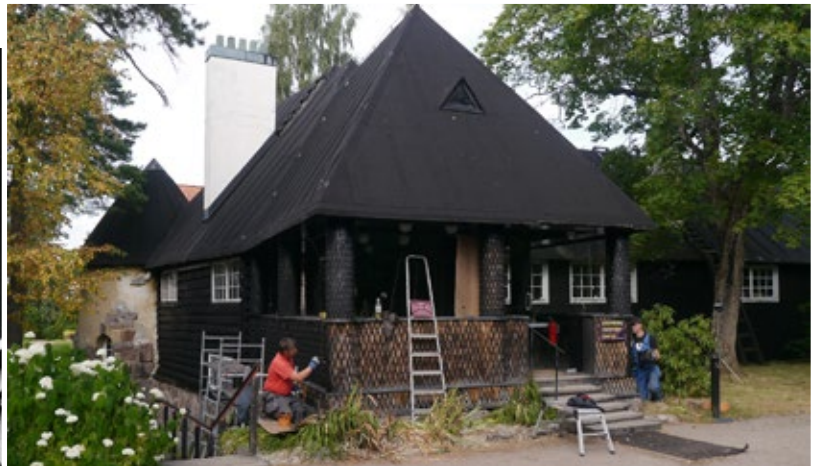
↑ Piharakennuksen verannan tervaus. amoy 2015

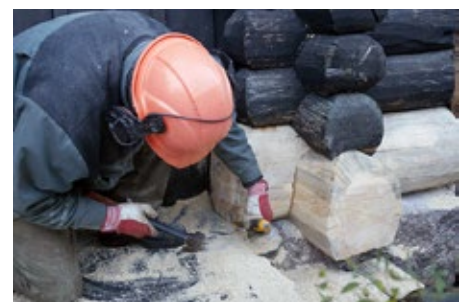
↓ Piharakennuksen hirsinurkan korjaus. amoy 2015
