SEINÄJOEN KAUPUNGINTALO

Seinäjoen kaupungintalon on suunnitellut professori Alvar Aalto ja se valmistui vuonna 1962. Rakennus on osa Alvar Aallon suunnittelemaa hallinto- ja kulttuurikeskuskokonaisuutta. Arkkitehdit Mustonen Oy vastaa kaupungintalon konservoivan ja kulttuuriperintöä kunnioittavan peruskorjauksen pää- ja arkkitehtisuunnittelusta.

SEINÄJOEN KAUPUNGINTALO
(Alvar Aalto 1962)
Seinäjoen kaupunki

PERUSKORJAUS
hanke-, pää- ja arkkitehtisuunnittelu

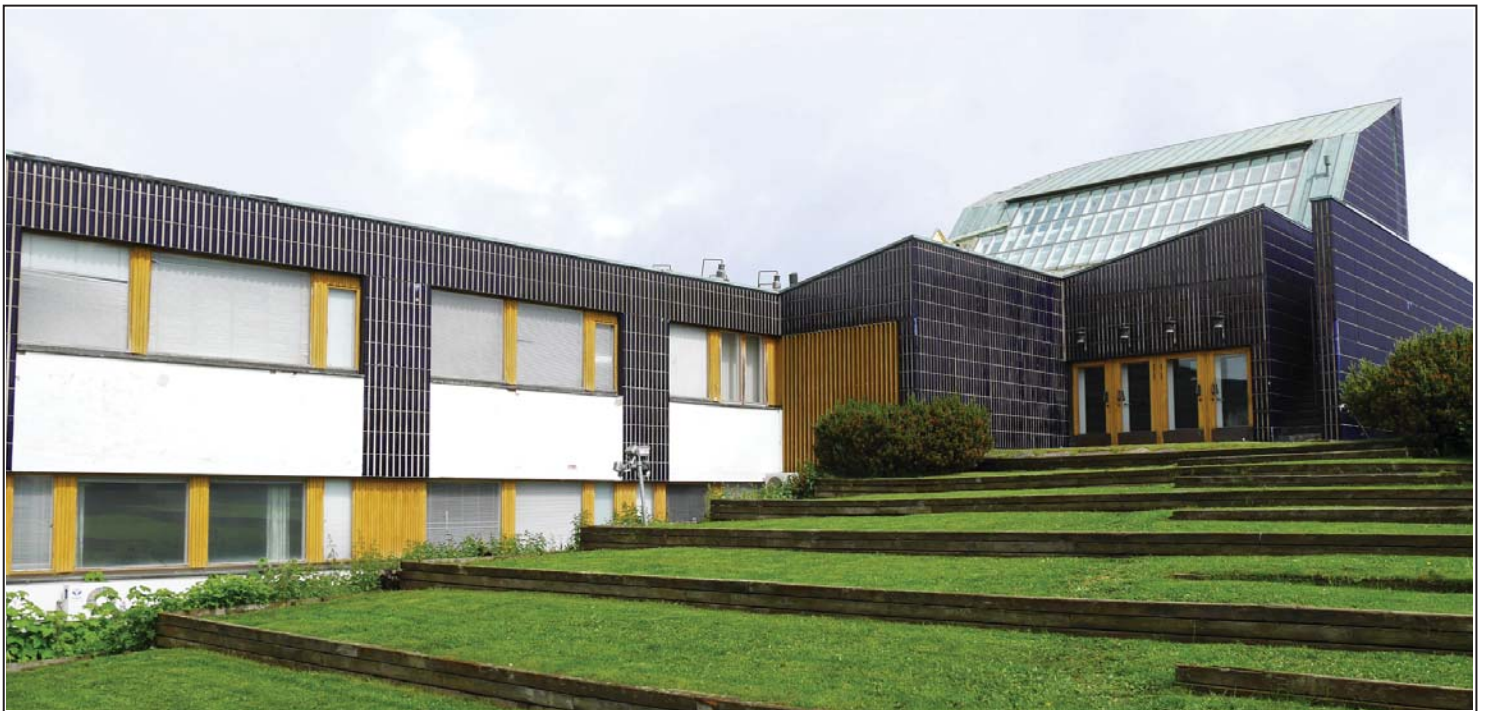
Kaupungintalon nurmiterassointi ja osa eteläjulkisivua. Vesikaton kuparipellytykset on kunnostettu ja palautettu paikoilleen. Valtuustosalin suuri kattoikkuna on uusittu.

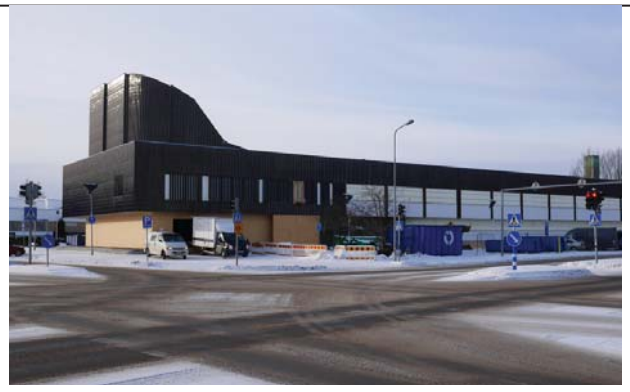
Työmaa 2018, ikkuna-aukot suojattuina

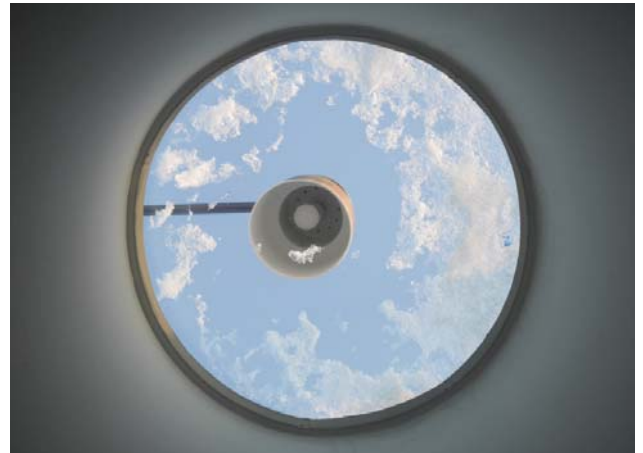
Kunnostettu kattoikkuna, hallituksen kokoushuone

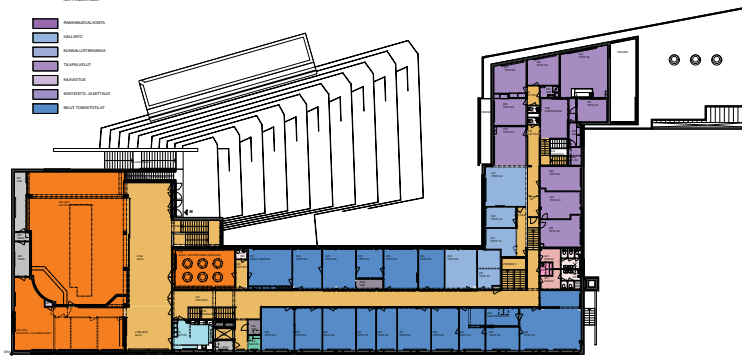
2. kerros; pohjapiirustuksissa tilajaottelu käyttäjäryhmien mukaan
