## MALMGÄRDIN PANIMO

MALMGÄRDIN PANIMO  
(1890-luku)  
Koskenkylä, Malmgårdin panimo oy

KARTANON TIILINAVETAN MUUTOS JA KORJAUS  
pää- ja arkkitehtisuunnittelu

151  
1/2  
arkkitehdit mustonen oy 2008-

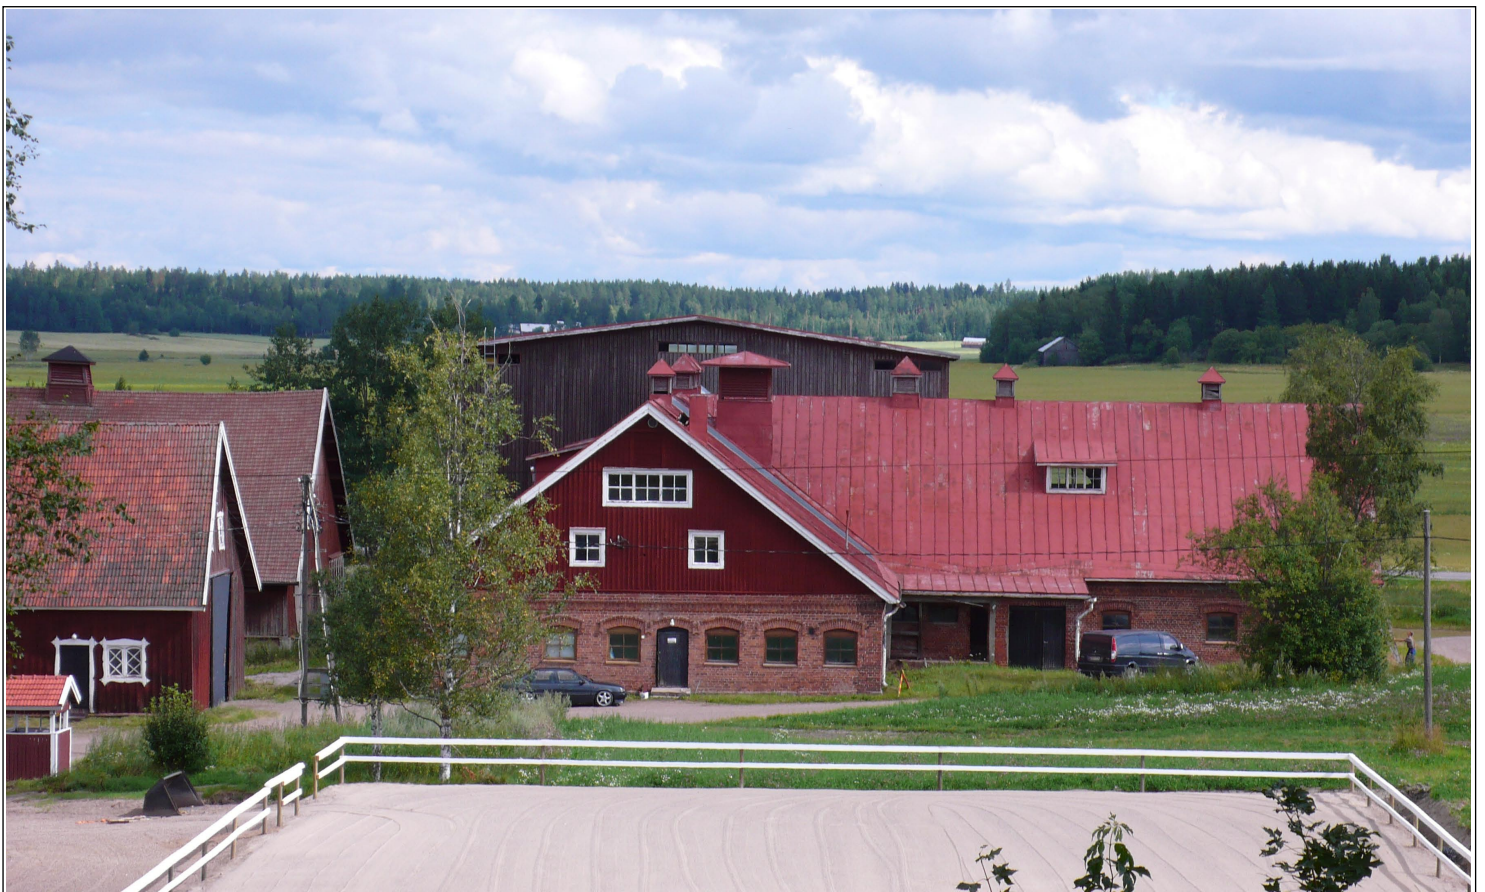
MALMGÄRDIN NAVETTARAKENNUS ENNEN MUUTOSTÖITÄ.

Rakennus on T-kirjaimen muotoinen, syvärunkoinen ja kaksikerroksinen. Ensimmäinen kerros on toiminut navettana ja yläpuolinen avoullakko heinän yms. varastotilana. Rakennuksessa on graniittikivijalka, massiivitiiliseinät ja jyrkähkö saumattu peltikatto.

Navetassa on tehty kattava muutostyö 1950-luvun alussa. Tuolloin vanha puuväli-pohja korvattiin betoniväli-pohjalla ja alapuolisella teräsbetonipilaristolla. 1. kerroksen navetan lattiat valettiin navettatoimintoihin sopiviksi. Rakennuksen lounaiskulmaan rakennettiin pieni siipirakennus, maitola.

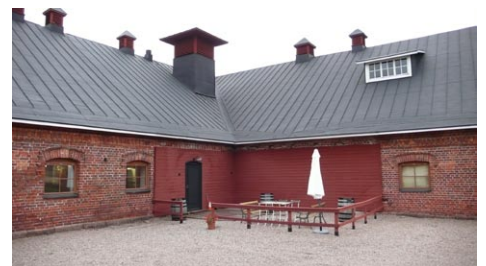
VANHAN MAITOLAN PAIKALLE RAKENNETAAN KAHVILAN / RAVINTOLAN TERRASSI KESÄLLÄ 2013.

Muutos- ja korjaustöiden yhteydessä vanhaan navettarakennukseen on sijoitettu panimo ja pakkaustoiminnan vaatimat koneet ja laitteet sekä tilajärjestelyitä on muokattu panimotoimintaan sopivaksi. Panimon yhteyteen on suunniteltu panimoravintola sekä siihen liittyvä ulkoterasi. Julkisivut on kunnostettu ja ikkuna vaihdettu alkuperäisen kaltaiseksi. Lattioita on uusittu ja välipohjarakenteita tuettu. Kaikki talotekniset järjestelmät on uusittu.

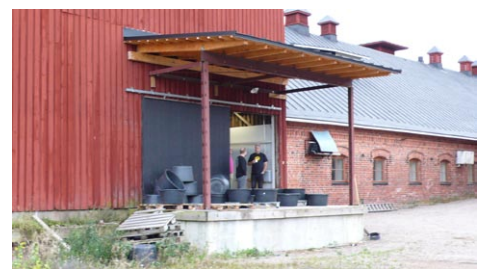
UUSI LASTAUSLAITURI JA KATOS.

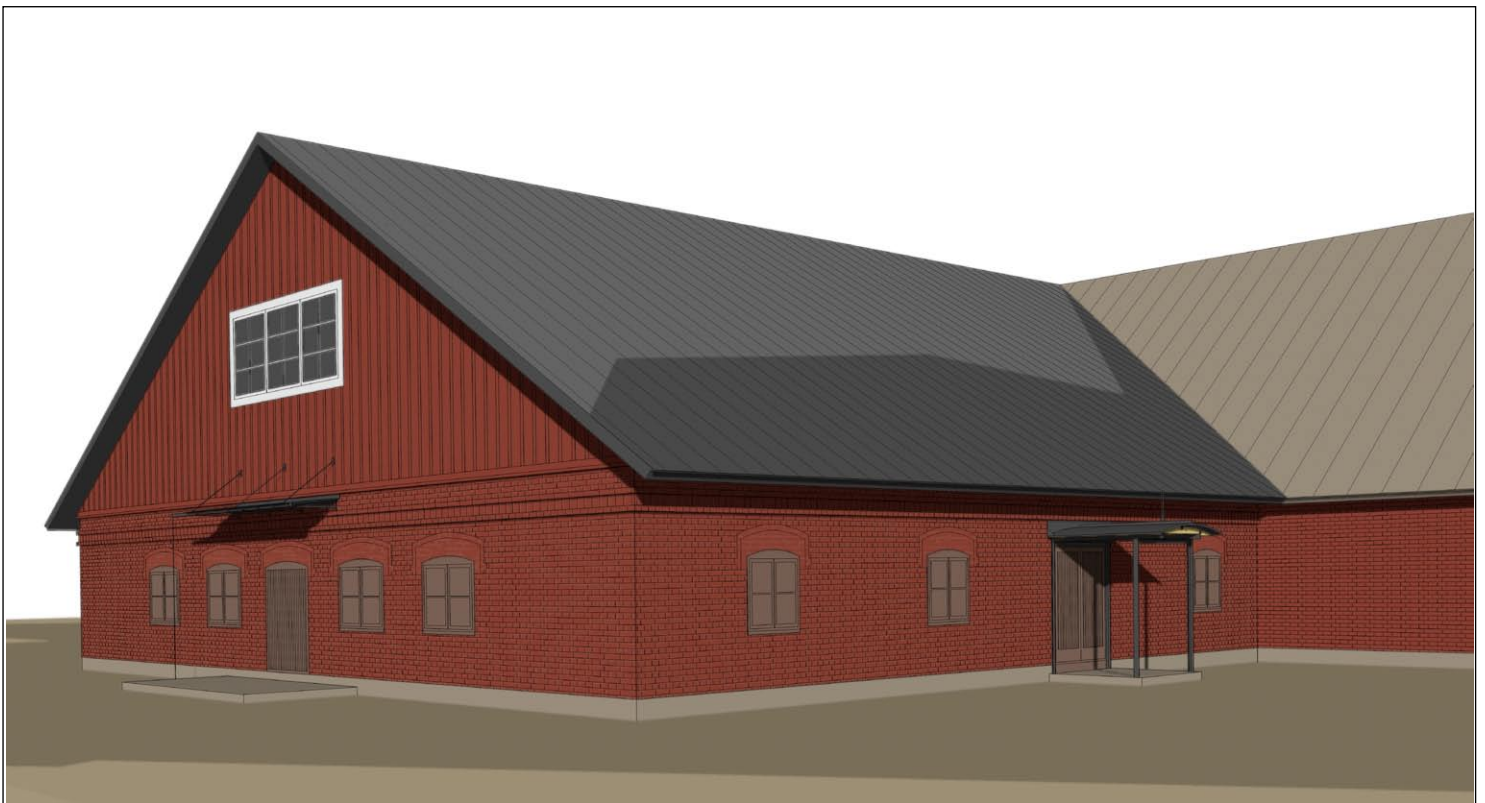
HAVAINNEKUVA MYYMÄLÄN SISÄÄNKÄYNTIKATOKSISTA.

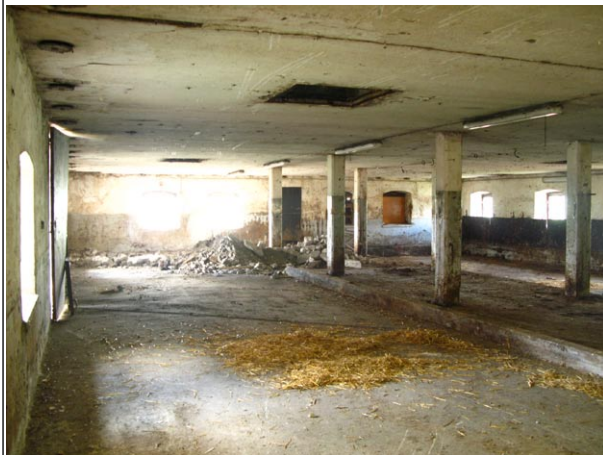
NAVETTA ENNEN MUUTOSTÖITÄ.

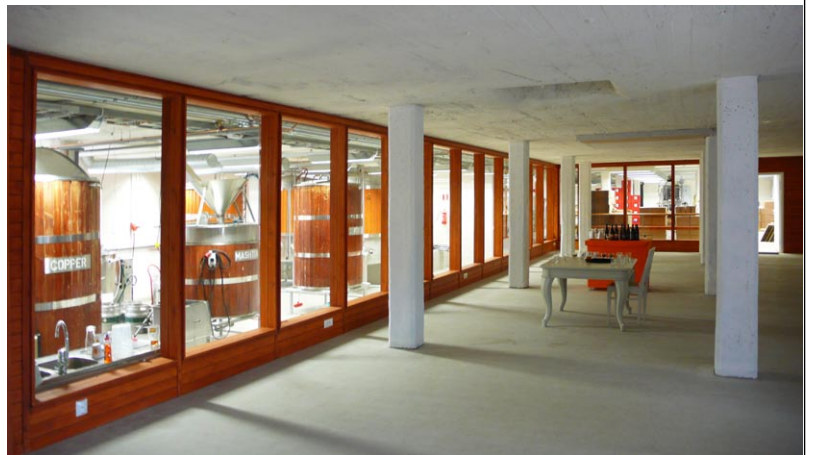
NÄKYMÄ RAVINTOLASALISTA PANIMOON MUUTOSTÖIDEN JÄLKEEN.
