MALMGÄRDIN PANIMO

MALMGÄRDIN PANIMO
(1890-luku)
Koskenkylä, Malmgårdin panimo oy

KARTANON TIILINAVETAN MUUTOS JA KORJAUS
pää- ja arkkitehtisuunnittelu

151
1/2
arkkitehdit mustonen oy 2008-

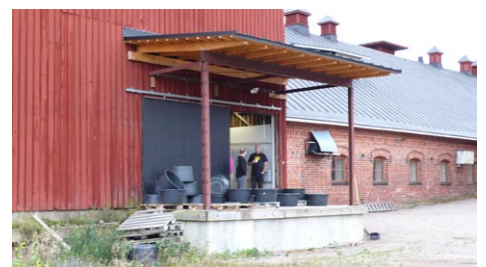
UUSI LASTAUSLAITURI JA KATOS.

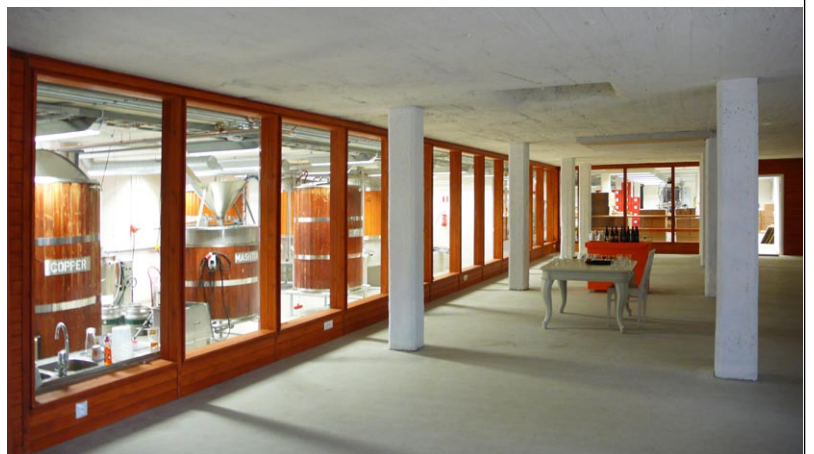
NÄKYMÄ RAVINTOLASALISTA PANIMOON MUUTOSTÖIDEN JÄLKEEN.

Muutos- ja korjaustöiden yhteydessä vanhaan navettarakennukseen on sijoitettu panimo ja pakkaustoiminnan vaatimat koneet ja laitteet sekä tilajärjestelyitä on muokattu panimotoimintaan sopivaksi. Panimon yhteyteen on suunniteltu panimoravintola sekä siihen liittyvä ulkoterasi. Julkisivut on kunnostettu ja ikkuna vaihdettu alkuperäisen kaltaiseksi. Lattioita on uusittu ja välipohjarakenteita tuettu. Kaikki talotekniset järjestelmät on uusittu.
