MERIKASARMIN JULKISIVUKUNNOSTUKSET

MERIKASARMI
(Carl Ludwig Engel 1817-36)
Senaatti-kiinteistöt

MERIKASARMIN JULKISIVUKUNNOSTUKSET
pää- ja arkkitehtisuunnittelu

205
1/2
arkkitehdit mustonen oy 2013-16

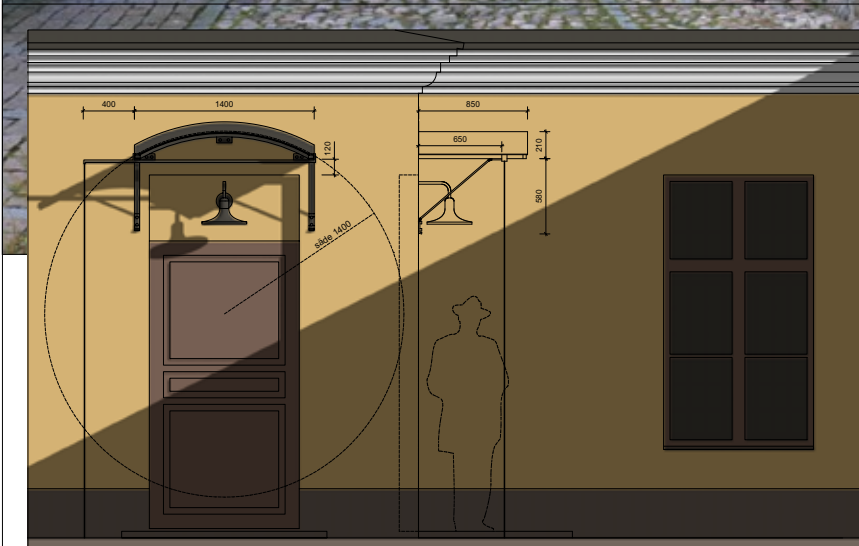
KATOS EDESTÄ JA SIVULTA 1/20

↔ Katossuunnitelmat ja illustraatiot. amoy 2015

Vuosina 2015 korjattiin yksi Itäisen keittiöpihan ulko-ovista. Koska keittiöpihojen ovet täysin suojaamattomina olivat kovalla säärasituksella toteutettiin vuonna 2016 keittiöpihojen sisäänkäyntien yläpuolelle vanhaan arkkitehtuuriin sovitettua katokset.
